MRI 装置撤去時の爆発事故に関する調査経過報告

日本磁気共鳴医学会安全性評価委員会
三森文行¹， 上野照剛²

作業者による事故原因中間報告

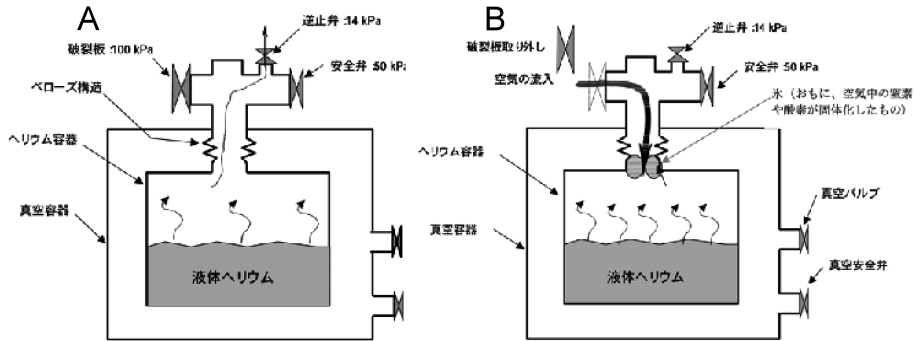
いわき市松村総合病院における MRI 撤去作業中の事故については、東芝メディカルシステムズ株式会社より、平成 15 年 10 月 28 日に自主調査による原因の推定結果が報告されている（<http://www.toshiba-medical.co.jp/tmd/apology2.html>）。これによれば、事故前日に通常は取り外すことのないクエンチパイプの破裂板が取り除かれ、ヘリウム容器内に大気が吸引され氷結を起こし、ヘリウム槽が閉塞した（図 1）。事故当日このままの状態、真空バルブを開放したので、閉塞ヘリウム槽内でヘリウム

の急速気化がおり、容器そのものが爆発したとされている。

図 1. MRI 容器（クライオスタット）の模式図。A：正常動作時，B：事故時，原因と考えられる氷結がネックチューブ部位に示される。（東芝メディカルシステムズ株式会社製（http://www.innervision.co.jp/report/back/rep_03_12_07m.html））。

はこれらの3個の経路が分岐する前のヘリウム側にある(図1参照)。したがって、この部分が閉塞されると気化したヘリウムガスの放出経路はなくなり、爆発の危険が生じる。これまでもクライオスタットの爆発には至らなくとも、ネックチューブが吹き飛ぶ事故は起こった例があるようである。

今回の事故では、前日に破裂弁が取り除かれ、ネックチューブ部に外気が流入し、氷結が起り得る状態で1日放置された点に原因があると見られている。確かに、この部位はわずかにカレントリード挿入口を開いただけで着霜が起り得るが、1日の開放で容器自体を爆発に導くほどの耐圧をもった氷結が生ずるか否か疑問が残る。この点に関しては、前述のとおり、カレントリード部の氷結、除去を繰り返す、又はヘリウム槽の不用意な開放を繰り返すことにより、長期間にわたってかなり強固な氷結が形成され、最後の1日間のヘリウム槽の開放によって閉塞が完成したと見る向きもある。

撤去作業のおかれているこのような状況は、同様の事故が起こる誘因になると考えられる。MRIの買い替え、廃棄に際しては、超伝導磁石や低温容器の専門家の立会いのもとに正規の手順を踏んだ消磁、残留液体ヘリウムの処理が行われるようMRI利用者は責任をもつべきであろう。
