MR 検査中に熱傷を生じた 2 症例

奥田 智子¹, 浅尾 千秋¹, 吉松 俊治¹, 西東 龍一²,
菅原 丈志², 山下 康行³

¹熊本地域医療センター放射線科 ²熊本赤十字病院放射線科

Thermal Injuries in Two Patients at MR Imaging

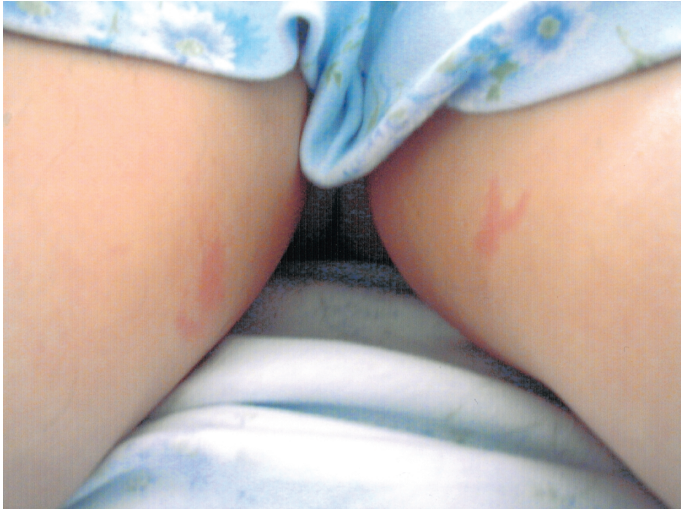
にスポンジをはさんで、検査を開始した。撮像開始 7~8 分後にコンソールを含む装置全体の電源が落ち、検査中断した。その際患者より少し大腿上部が熱かったとの訴えがあった。10 分後に装置が復旧しテストスキャン後に患者の撮影を開始したが、再び撮像開始 7~8 分後に装置全体の電源が落ちた。前回同様大腿上部が熱かったという訴えがあったため確認したところ、大腿上部内側に左右対称性の紅斑（一度の熱傷）を認めた (Fig. 1)。なおその後の調査で、検査中断は装置全体のプレーカーの部品故障によるもので、熱傷との因果関係はないとのメーカー側の回答を得ている。コンソールや RF アンプなど各装置のプレーカーに問題はなかった。

Fig. 1. Contralateral first-degree burns on both medial aspects of the thigh, 1 hour after MR imaging in Case 1.

今回の事例では検査従事者は常々人体にてループをつくらぬよう注意はしていたが, 症例 1 では肥満のため予想外の位置で人体の接触があったこと, また症例 2 では緊急検査であったことや重篤な症状のため体位にまで十分な配慮がなされなかった可能性がある。このような危険性を軽減するためには, 検査従事者が MRI の安全性の理解に努めることはもちろんであるが, 体幹部の検査の際にはズボン型検査着を着用することも一つの方法であろう。

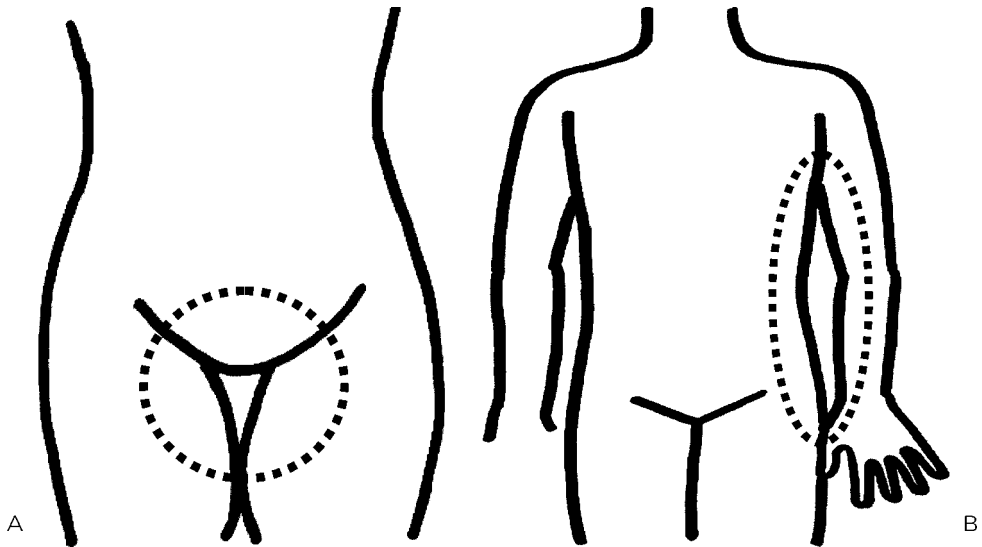
Fig. 2.

今回報告した 2 症例でも、他に要因がないことや熱傷の部位などから、人体によるループ形成が原因ではないかと推測される。すなわち症例 1 ではスポンジを入れた部位よりも上部での両側大腿と骨盤部により、症例 2 では体幹と左上肢により、ループが形成され誘導起電力が発生したと推測される (Fig. 2)。

A : Schema of the closed conducting loop created by the patient's thighs and pelvis in case 1.

B : Schema of the closed conducting loop created by the patient's trunk and left upper extremity in case 2.

MR 検査中に熱傷を生じた 2 症例を報告した。MR 検査の際にはモニタリング装置のケーブルなどによるループ形成のみでなく、人体にてもループをつくらぬよう留意し、検査担当者は患者の状態に十分注意を払うべきである。また患者に対しては検査の合併症と検査中に異常を感じた場合すぐ申し出るよう十分説明しておくべきであると思われた。
